ŚLIZGACZE ZABEZPIEZAJĄCE (CRASH PADY)

SUZUKI GSX-R 1000

lata produkcji: '05-'06

kod produktu: N10306

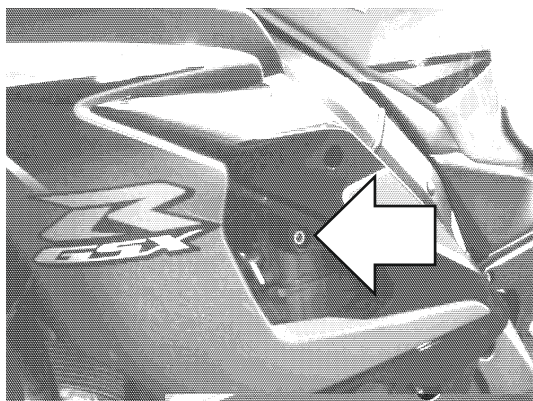
Miejsce montażu (lewa strona)

1. Wskazane na zdjęciu oryginalne śruby należy wykręcić i wymienić na śruby mocujące (elementy nr 7) dostarczone w zestawie.
 2. Za pomocą śrub mocujących (elementy nr 7) i tulei dystansowych (elementy nr 9) przykręć adaptery (elementy nr 6). Schemat montażu elementów jest na stronie obok.
 3. Ślizgacze (elementy nr 1) wraz z cylindrycznymi korpusami (elementy nr 2) dokręć do adapterów z pomocą śrub klasy 8,8 (elementy nr 4), podkładek stalowych (elementy nr 3) oraz tulei dystansowych (elementy nr 5). Schemat montażu elementów jest na stronie obok.
- Zalecamy użycie preparatu do zabezpieczania gwintów (np. Loctite®), aby wibracje silnika nie poluzowały dokręconych śrub.

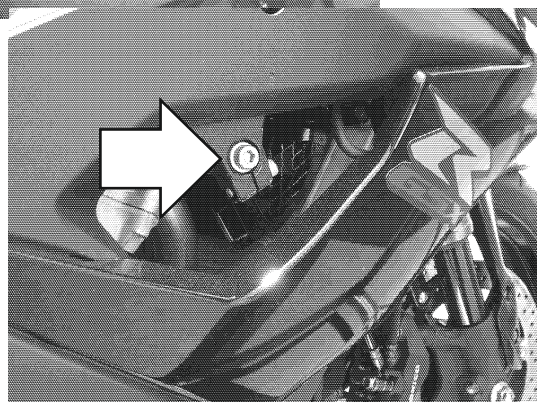
Miejsce montażu (prawa strona)

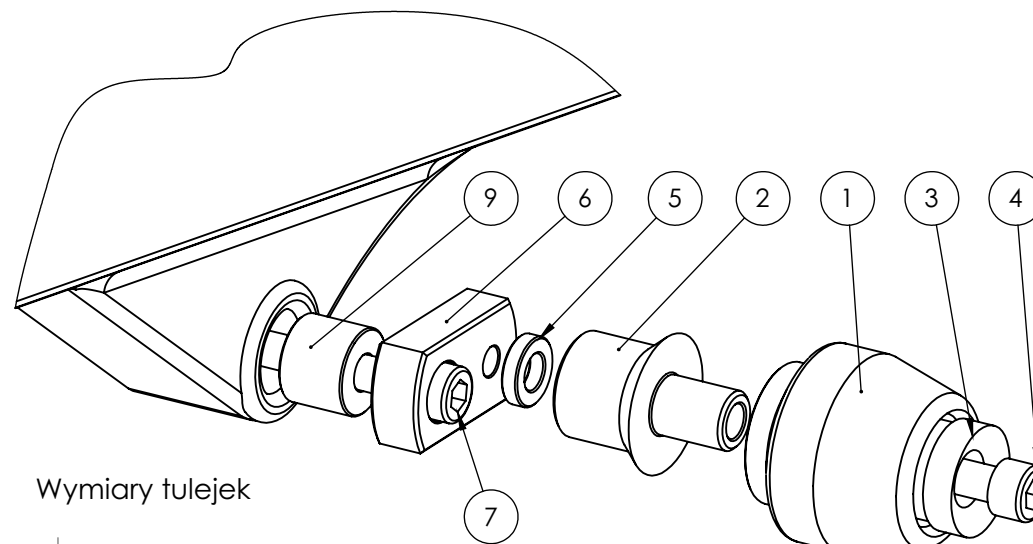
Wymiary tulejek

Schemat montażu (obie strony)

Nr części	Nazwa części	Lewa strona (kiedy siedzisz na motocyklu)	Strona prawa
1	Ślizgacz	1 szt.	1 szt.
2	Cylindryczny korpus	L = 30 mm	L = 30 mm
3	Element z anodowanego aluminium z logotypem Rennera	1 szt.	1 szt.
4	Śruba imbusowa klasy 8,8	M10x50 mm	M10x50 mm
5	Tuleja dystansowa	-	-
6	Adapter	Aluminium	Aluminium
7	Śruba mocująca 1	M10x1,25x70 mm	M10x1,25x70 mm
8	Śruba mocująca 2	-	-
9	Tuleja 1	t=20 mm, d=20 mm	t=20 mm, d=5 mm
10	Tuleja 2	-	-
11	Nakrętka	-	-
12	Podkładka	-	-
